Schadensfallanalyse an Kunststoffbauteilen

C. Bierögel, B. Langer*, H. Müller**, W. Grellmann,

Martin-Luther-Universität Halle-Wittenberg, Institut für Werkstoffwissenschaft, D-06099 Halle (Saale)

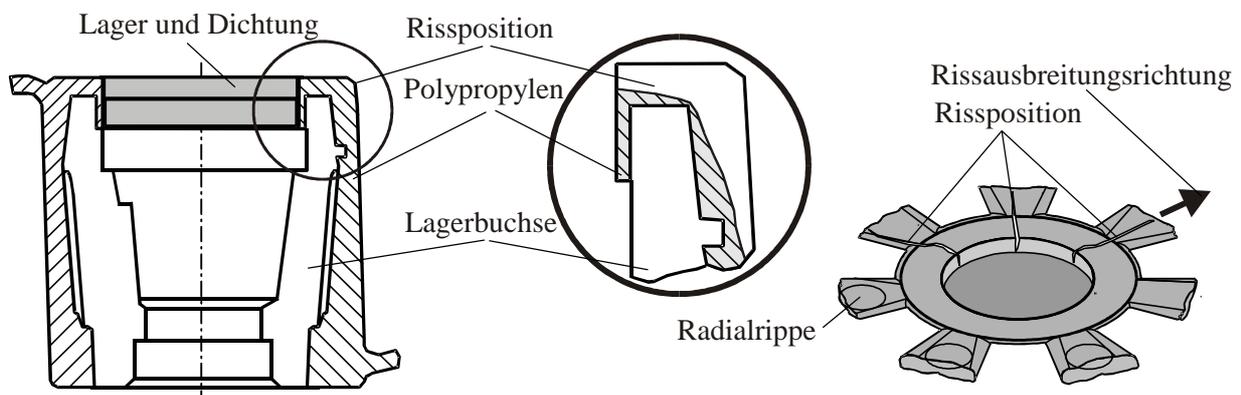
dial-thermische Wechselbelastung und durch den Wasch- und Schleudervorgang einer komplexen Beanspruchung ausgesetzt, die im Bereich der Lagerbuchse der Motorwelle Risse mit der Gefahr von nachfolgenden Leckagen verursachte. Diese radialen Anrisse (Bild 2) entstehen direkt an der inneren Kante der umspritzten Lagerbuche und breiten sich entlang der Radialrippen in Richtung der Außenwand des Behälters aus, wobei die Ursachen der Rissinitiierung in einer Schadensanalyse geklärt werden sollten. Da bei der visuellen Inspektion in der Nähe des Ortes der Rissentstehung bei

Bild 2: Position der Anrisse im Bereich der Lagerbuchse und Rissausbreitungsrichtung.

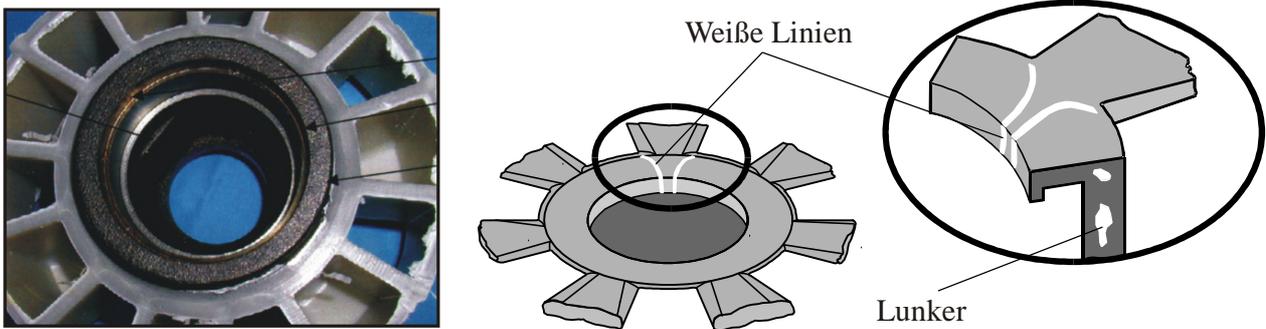
frisch gespritzten Laugenbottichen weiße senkrechte Linien am Innenrand der Buchse beobachtet wurden (Bild 3), sollte eine mikrostrukturelle Bewertung der Schlißflächen Aussagen über die Faserorientierung und eventuelle Fehlstellen geben. Zur Beurteilung des inneren Zustandes im Bereich der Lagerbuchse, speziell zur Aufklärung eventuell vorhandener Bindenähte, wurde eine partielle Füllstudie durchgeführt und dem kurzglasfaserverstärkten Polypropylen in geringen Mengen Farbstoffpartikel zugegeben. Aus den Schlißbildern konnte entnommen werden, dass die Orientierung

Bild 3: Position der weißen Linien im Bereich der Lagerbuchse und auftretende Lunker an der Seitenwand der Buchse.

der Glasfasern bedingt durch den zentralen Anguss vorzugsweise in der radialen Richtung auftritt. Die gleichzeitig beobachteten Lunker in der Seitenwand direkt neben der metallischen Lagerbuchse wirken sich nicht festigkeitsmindernd aus und werden durch die Wanddickenübergänge von 4 mm bis zu 12 mm und die damit verbundenen hohen Eigenspannungen infolge des verzögerten Abkühlvorganges verursacht. Durchgeführte FEM-Simulationen des Abkühlprozesses (Bild 4a) belegen, dass direkt am Rand der umspritzten Lagerbuchse die Tangentialspannungen ihr Maximum erreichen und damit die realisierte Faserorientierung in diesem Bereich nicht festigkeitssteigernd wirkt, d.h. die Fasern liegen nicht parallel zur Hauptbelastungsrichtung. Die durchgeführten Füllstudien am Spritzgusswerkzeug (Bild 4b) belegen, dass an der Außenseite der Buchse hohe Eigenspannungen auftreten, deren Ursache die schnelle Abkühlung am Metalleinlegeteil ist. Diese äußern sich hier in Einfallstellen und bewirken am kompletten Kunststoffbauteil eine zusätzliche Erhöhung der Tangentialspannungen. Die mit zusätzlichen Farbpartikeln (Zweifarbenspritzguss) hergestellten Laugenbehälter wiesen an der identischen Position der weißen Linien ebenfalls farbliche Unstetigkeiten der Oberfläche auf (weiße Linien im Bild 4c). Es ließ sich damit nachweisen, dass in der Nachdruckphase das vorher an der Wand eingefrorene Polypropylen erneut aufgeschmolzen wird und damit Bindenähte mit verringertem mechanischen Eigenschaftsniveau (Faktor 2 - 3) entstehen.

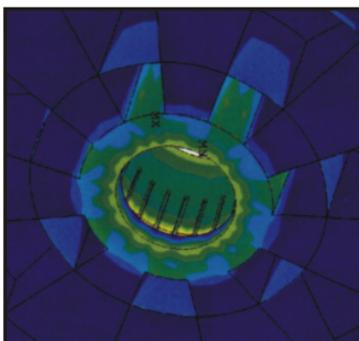
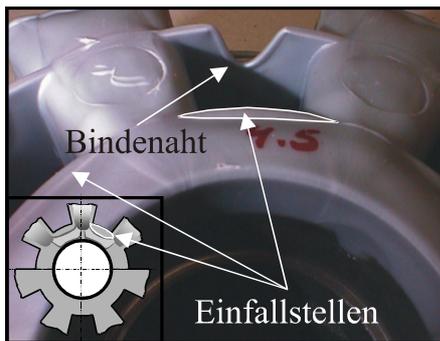
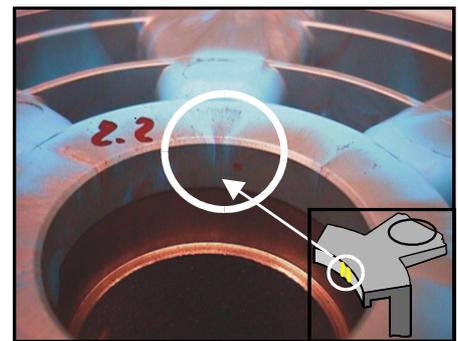
Bild 4: a) Finite-Elemente-Simulation, b) Studie zum Füllverhalten des Werkzeugs und c) Zweifarbenspritzguss

Als Ursachen der Rissentstehung und -ausbreitung im Bereich der Lagerbuchse der Laugenbehälter sind demzufolge die nachstehenden Effekte verantwortlich:

- Durch die Schwindung des Polypropylens während des Abkühlprozesses und das Aufschrumpfen auf die metallische Lagerbuchse entstehen Radial- und Tangentialspannungen.

- Infolge der behinderten Ausdehnung wird am Innenrand der Lagerbuchse eine hohe Tangentialspannung erzeugt, die an der scharfen Kante der Lagerbuchse ihr Maximum erreicht.

- Durch die konventionelle zentrale Strangangussgestaltung entsteht ein radialer Materialfluss, der im Bereich der Lagerbuchse eine falsche Orientierung der Glasfasern bezüglich der Hauptbeanspruchungsrichtung erzeugt.

- Durch die vergleichsweise großen Wanddickensprünge werden ein hoher Eigenspannungszustand und Bindenähte an der Innenwand der Buchse hervorgerufen.
- Bei zähen Werkstoffen kann der Lastspannungsabbau über lokale Dehnungsprozesse erfolgen, wogegen bei spröden Materialien oder tiefen Temperaturen dieser Effekt durch eine Rissinitiierung und nachfolgende Rissausbreitung erreicht wird.

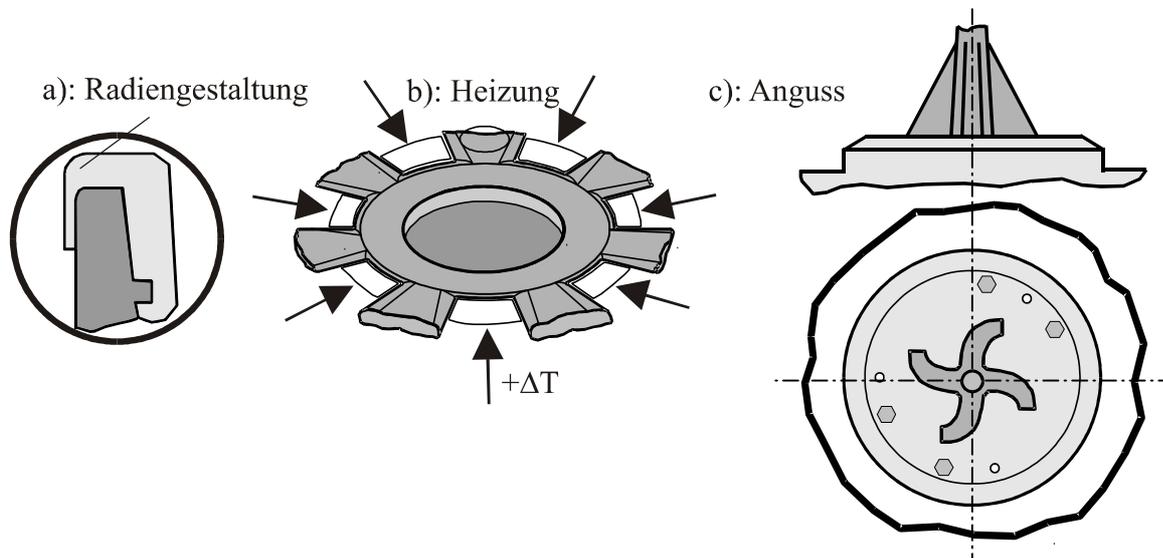
Bild 5: a) Veränderung der Radien, b) Vorheizung der Lagerbuchse c) Veränderung der Angussgeometrie

Als Konsequenz dieser Versagensursachen wurden die Radien im Bereich der Lagerbuchse vergrößert (Bild 5a), um die vorhandenen Spannungsspitzen zu verringern und eine Beheizung der metallischen Buchse (Dornbereich) vorgenommen (Bild 5b), wodurch gleichzeitig eine bessere Nachdruckwirksamkeit und die Verringerung der Eigenspannungen resultierte. Durch eine veränderte Angussgestaltung mit radialen Anschnitten (Bild 5c) wurde ein partiell tangentialer Materialfluss während der Formfüllung realisiert, wodurch eine optimalere Faseroptimierung bezüglich der Tangentialspannung erreicht wurde.

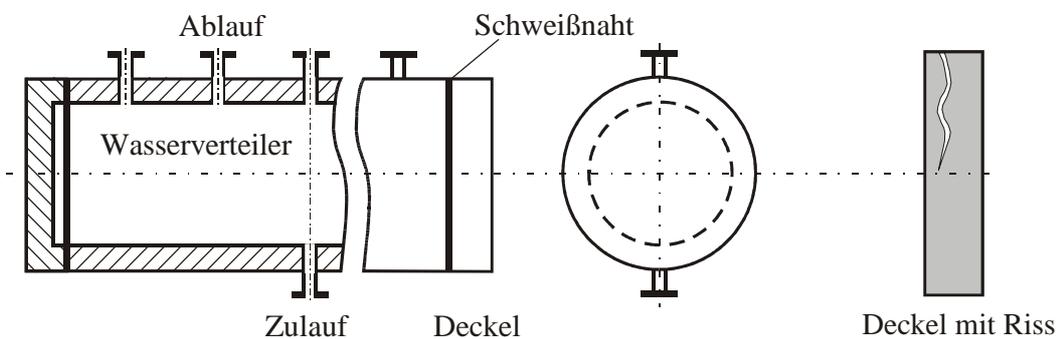
Bild 6: Schematische Darstellung des Wasserverteilers und des rissbehafteten Deckels

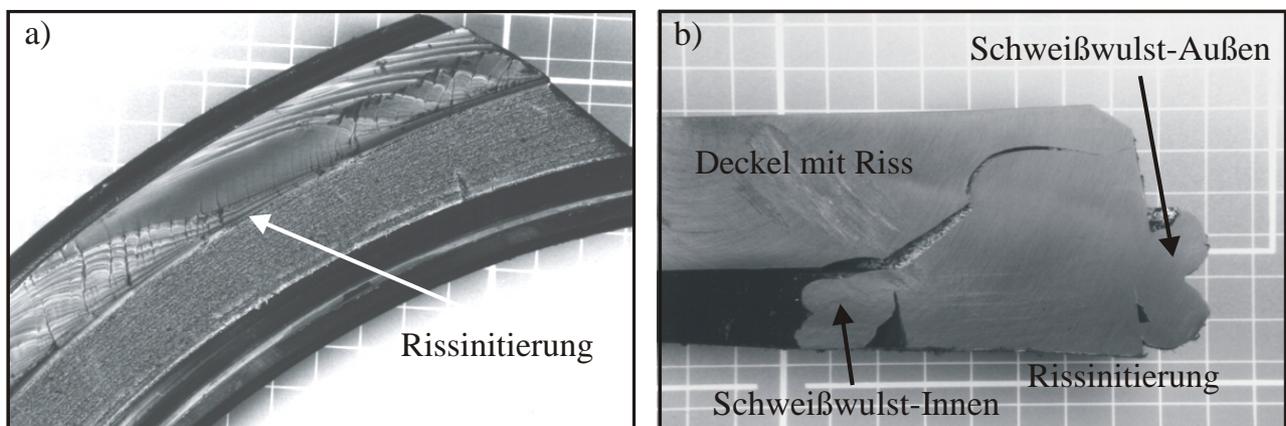
Schweißnaht trat nach relativ kurzer Betriebsdauer Wasser aus. Die Schliffbilder im Umfeld der Schweißnaht zeigten, dass die Rissinitiierung von der Innenseite des Rohrs ausging (Bild 7a). Die Ursache für diese Leckage war eine nicht werkstoffgerechte Ausführung der Stumpfschweißnaht. Infolge der zu geringen Deckelseitenlänge und des Anpressdrucks erzeugte die resultierende Schweißnahtwulst im Inneren des Verteilers einen spitzen Kerb (Bild 7b) in dem Bereich, in dem die größten lokalen Spannungen während der Wasserdruckschwankungen auftreten. Die Überlagerung mit dem statischen Biegemoment durch die Wulst initiierte den Riss und nachfolgend die Leckage des Wasserverteilers.

Bild 7: Fehlerursachen der Leckage an Polyethylen-Wasserverteilern

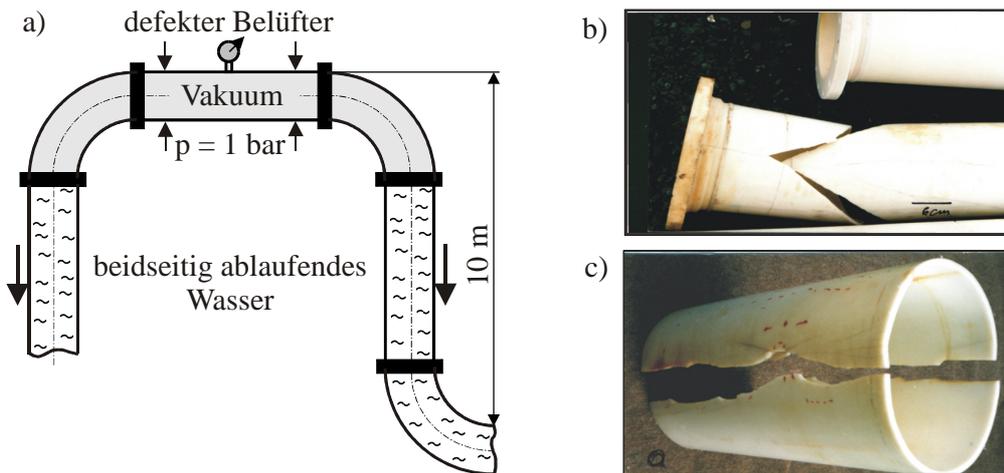
In Rohrleitungen aus Gusspolyamid (Bild 8a) mit einem Durchmesser von einigen Dezimetern traten nach einigen Monaten des Einsatzes als Wasser- bzw. Laugenleitung Gewaltbrüche unterschiedlicher Art auf, obwohl eine hinreichende Sicherheitsreserve bei der Dimensionierung eingeplant wurde. Dabei erfolgte das Versagen der horizontalen Rohrleitung entweder durch den Bruch in der Nähe eines der Flansche (Bild 8b) oder durch ein- oder beidseitige Längsrisse (Bild 8c).

Bild 8: a) Schematische Darstellung der Rohrleitung, b) Bruch durch Knickinstabilität, c) Bruch durch Beulung.

Als bruchauslösende Ursachen konnten werkstoffseitige und auslegungsbedingte Fehler bei der Dimensionierung dieser Rohrleitungen nachgewiesen werden. Durch die Untersuchung des Konditionierungszustandes der gebrochenen Polyamid-Rohre wurde deutlich, dass Eigenschaftsunterschiede zwischen der inneren und der äußeren Rohrzone existieren, welche auf die Wasseraufnahme des Gusspolyamids im Rohrinernen zurückzuführen sind. Andererseits wurden als direkte bruchauslösende Faktoren die Beulung und Knickung des Rohres unter den gegebenen Einsatzbedingungen festgestellt, was durch das beim Rücklaufen des Wassers verursachte Vakuum und die unterschiedliche Dehnung des Rohrs infolge der Quellung bei Wasseraufnahme hervorgerufen wird. Je nach Dominanz einer dieser Effekte wird dann eine Beulungs- (Bild 8c) oder Knickungsinstabilität (Bild 8b) den Bruch der horizontal angeordneten Rohrleitung verursachen.
