Schadensfallanalyse an Kunststoffbauteilen

C. Bierögel, B. Langer*, H. Müller**, W. Grellmann,

Martin-Luther-Universität Halle-Wittenberg, Institut für Werkstoffwissenschaft, D-06099 Halle (Saale)

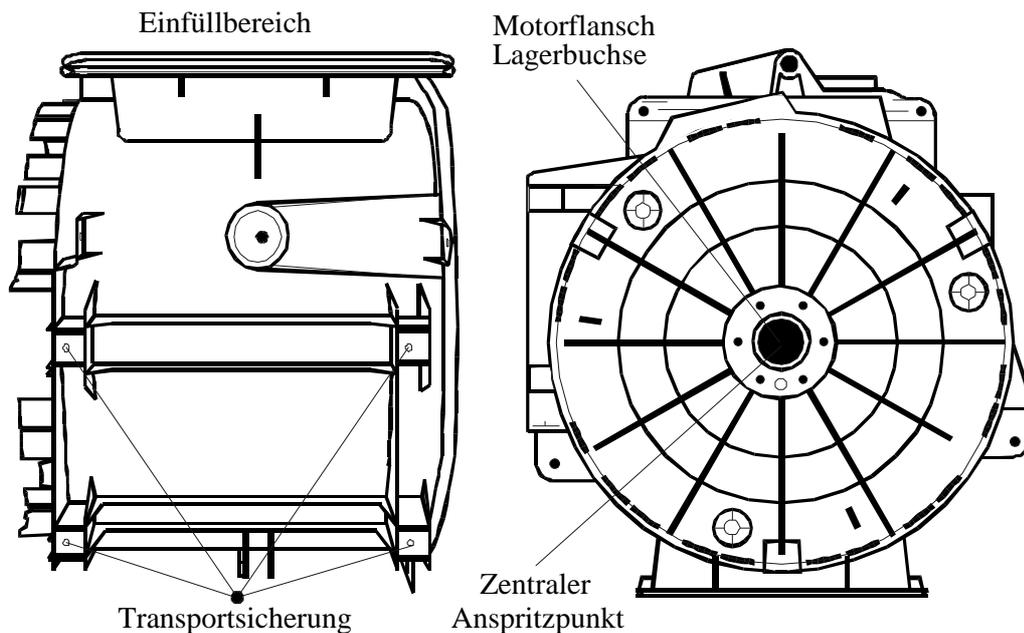
Bild 1: Schematische Darstellung des Laugenbottichs einer Toplader-Waschmaschine.

dial-thermische Wechselbelastung und durch den Wasch- und Schleudervorgang einer komplexen Beanspruchung ausgesetzt, die im Bereich der Lagerbuchse der Motorwelle Risse mit der Gefahr von nachfolgenden Leckagen verursachte. Diese radialen Anrisse (Bild 2) entstehen direkt an der inneren Kante der umspritzten Lagerbuche und breiten sich entlang der Radialrippen in Richtung der Außenwand des Behälters aus, wobei die Ursachen der Rissinitiierung in einer Schadensanalyse geklärt werden sollten. Da bei der visuellen Inspektion in der Nähe des Ortes der Rissentstehung bei

Grundsätzlich ist festzustellen, dass die Ursachen des Versagens dieses Kunststoffbauteils durch konstruktive Fehler und nicht werkstoffgerechte Dimensionierung und nicht optimierte Verarbeitungsprozesse verursacht wurde. Infolge der realisierten Maßnahmen wurde das Auftreten von Rissen und Leckagen an diesem Laugenbehälter nicht mehr beobachtet, wobei Änderungen der Geometrie des Laugenbottichs oder des eingesetzten Werkstoffes durchaus neue Probleme verursachen können, die der gezielten Untersuchung des Festigkeits- und Deformationsverhalten bedürfen.
